Sekély mélységű megfigyelő kutak  
műszaki állapotának felmérése kútvizsgáló  
kamerával az ATIVIZIG működési területén

Készítette: Juhász Tamás

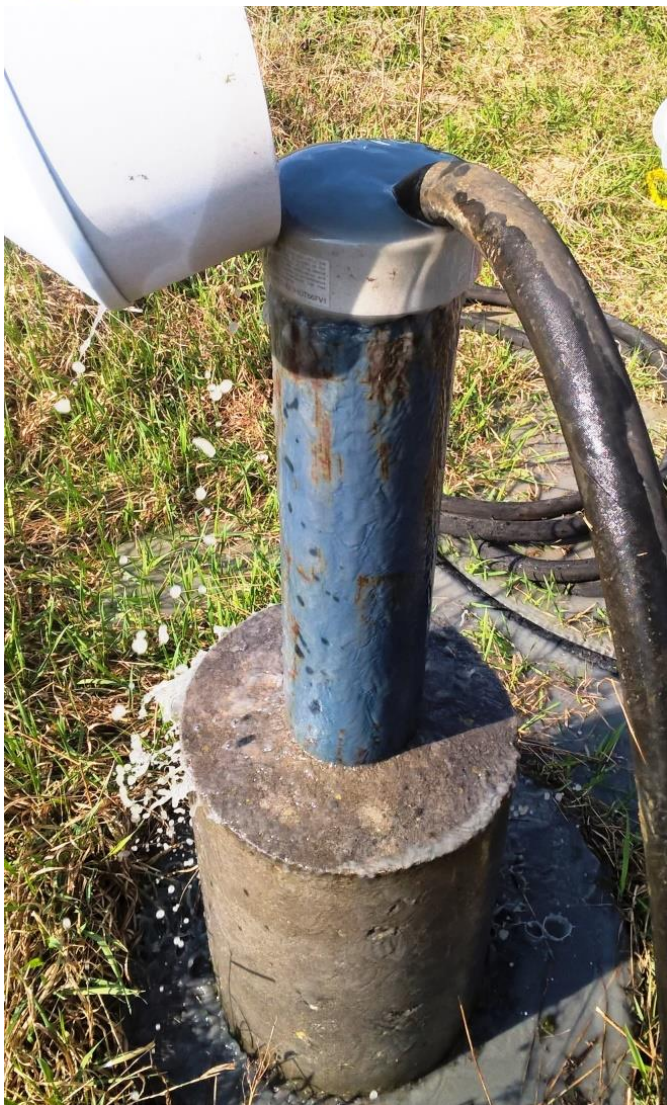
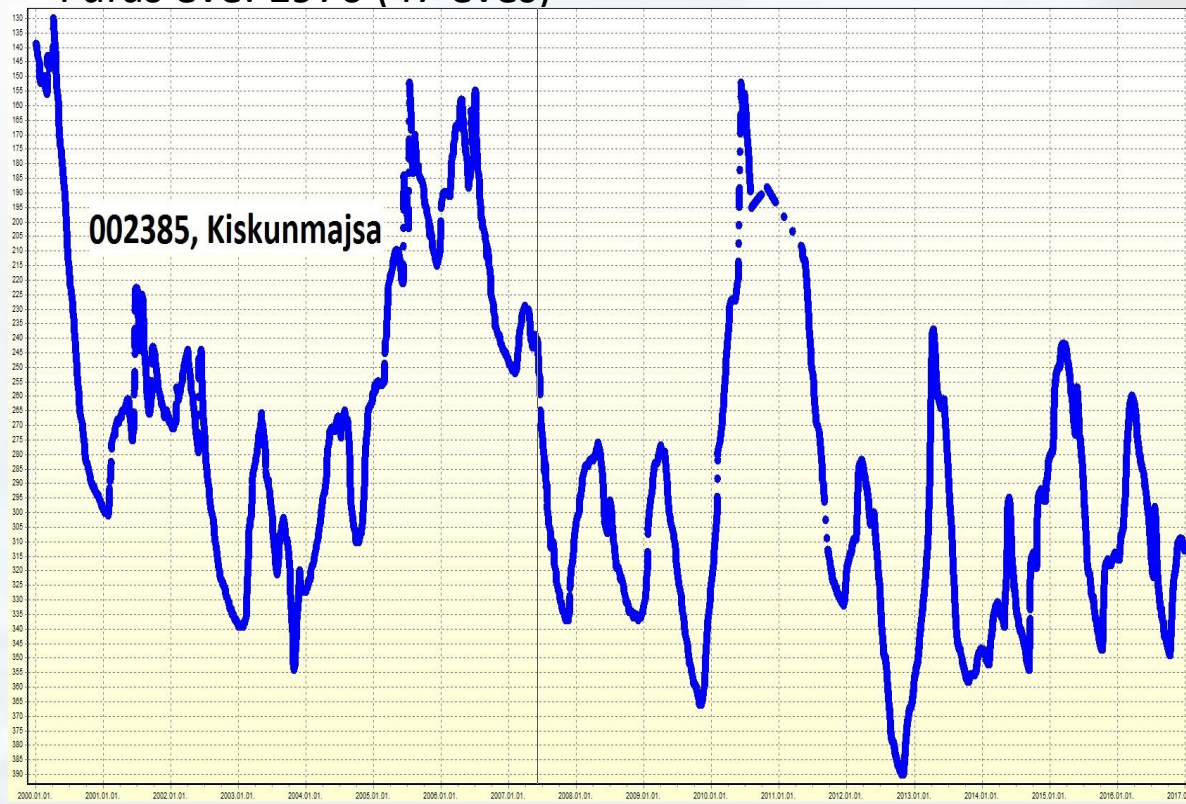
Kút száma: 002385

Neve: Kiskunmajsa

Talpmélység változás: 20 cm

Visszatöltődés (átlagos): 2 cm/perc

Nyeletés (átlagos): 7 cm/perc

Fúrás éve: 1970 (47 éves)

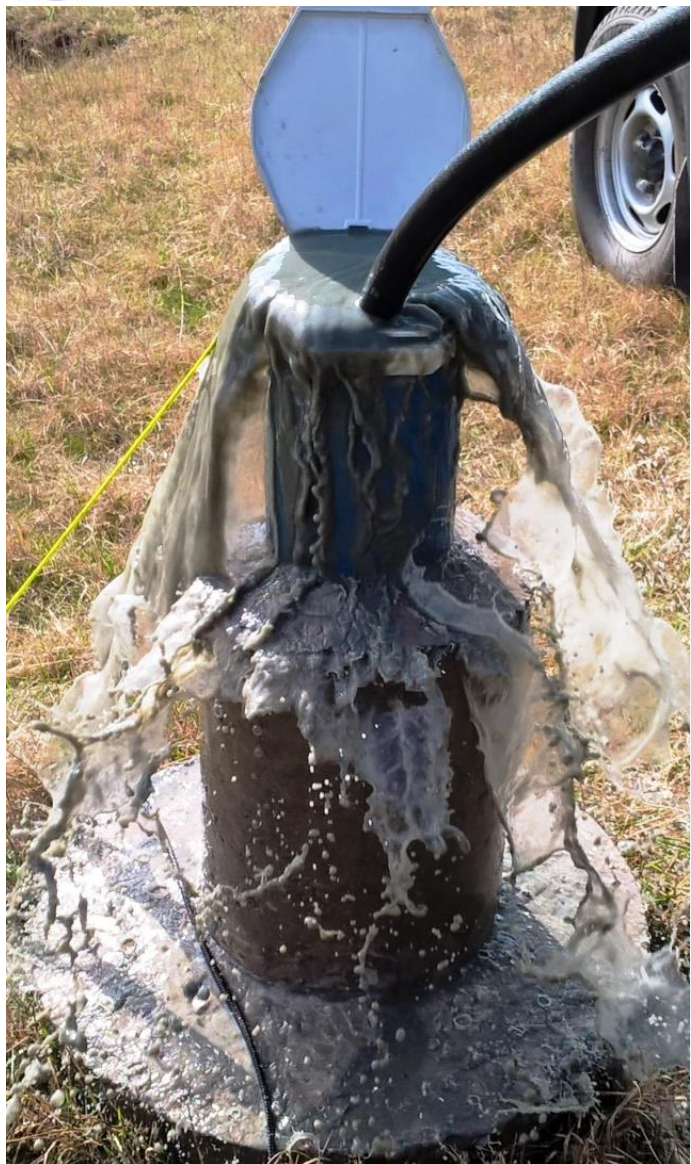
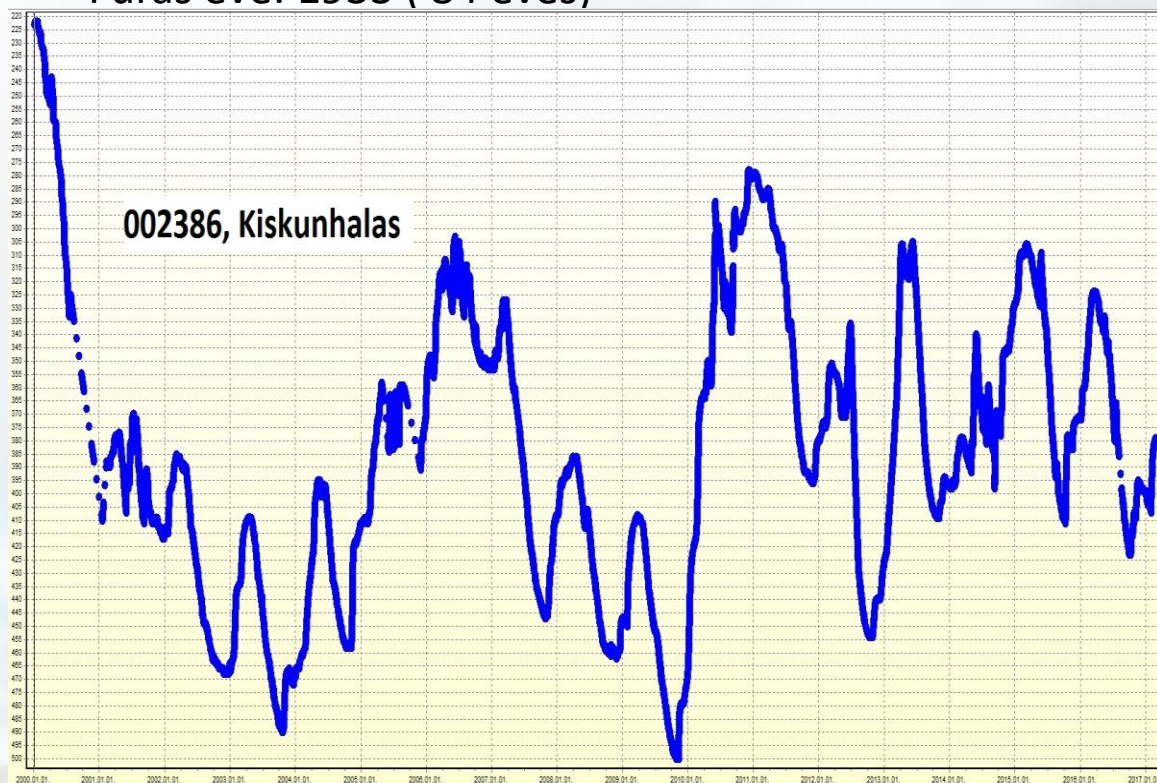
Kút száma: 002386

Neve: Kiskunhalas

Talpmélység változás: 141 cm

Visszatöltődés (átlagos): 34 cm/perc

Nyeletés: **nem végeztünk** cm/perc

Fúrás éve: 1933 ( 84 éves)

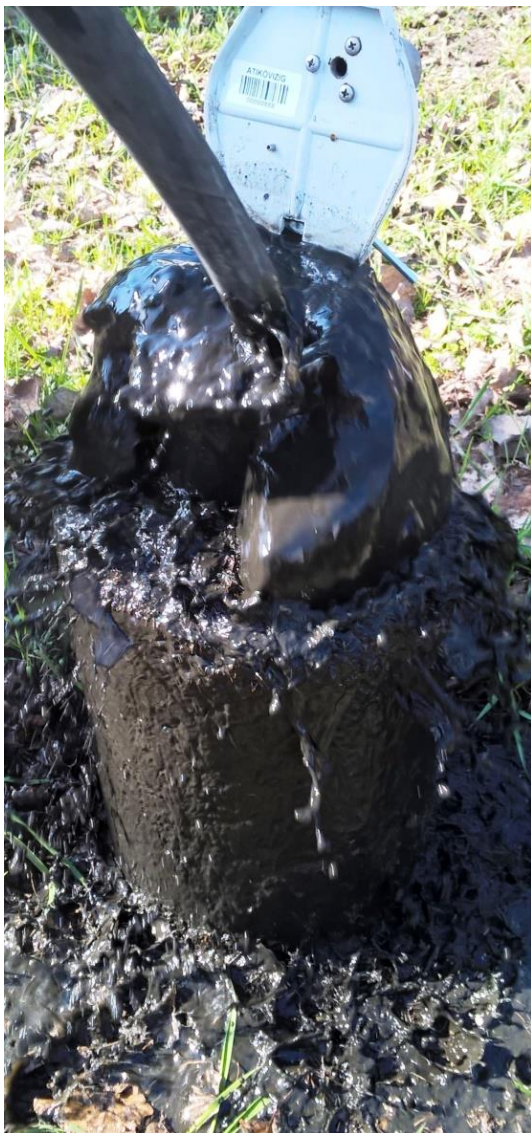
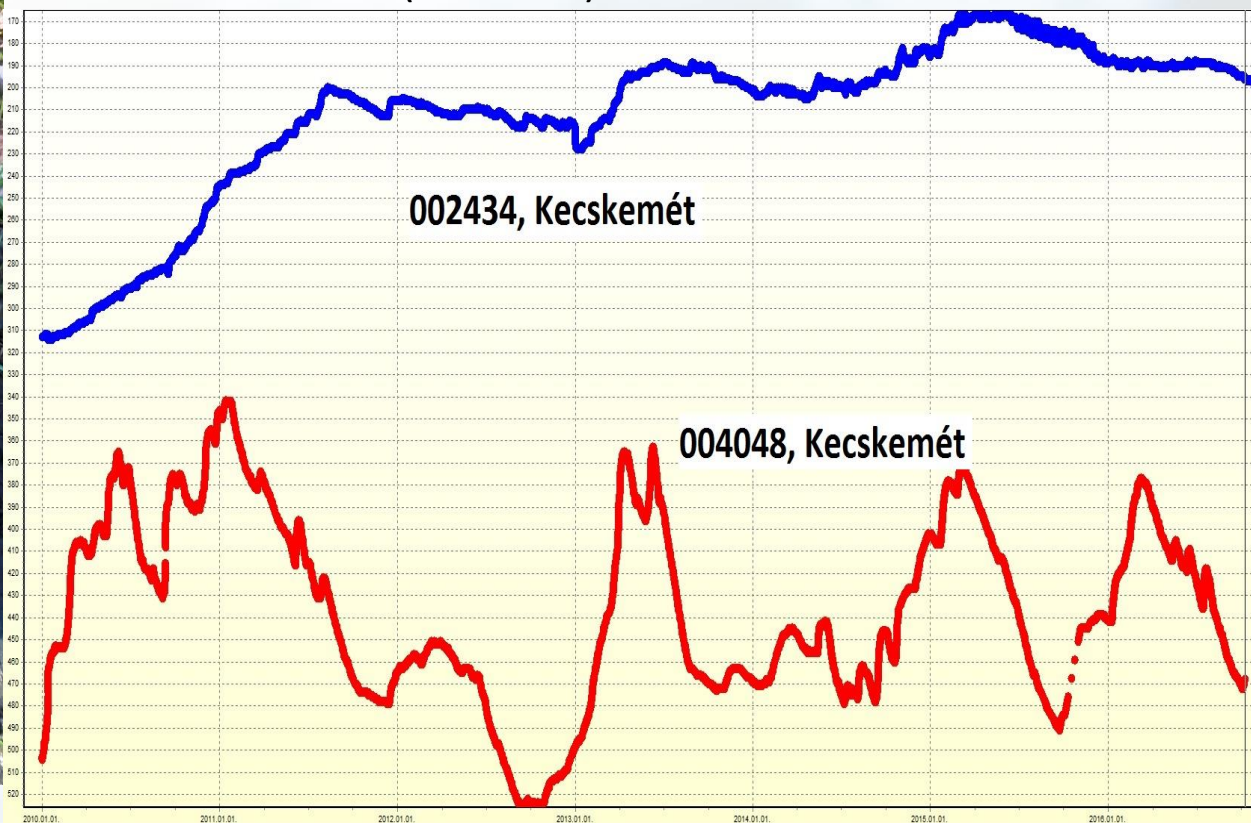
Kút száma: 002434

Neve: Kecskemét

Talpmélység változás: 26 cm

Visszatöltődés (átlagos): 0 cm/perc

Nyeletés: 0 cm/perc

Fúrás éve: 1952 ( 65 éves )
