# Kihívások a Tass, Gudmon-foki parti szűrősű regionális vízbázis üzemeltetésében

Csiszár Endre  
hidrogeológus  
BÁCSVÍZ Zrt., Kecskemét

**„Felsővízi Vízért” Alapítvány (FAVA)**  
**„Almássy Endre, XXVI. Konferencia a felszín alatti vizekről”**  
Siófok, 2019. március 26 - 27.

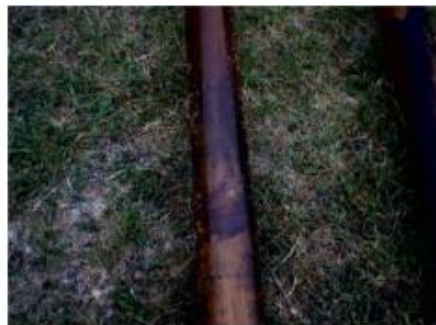
1. kép  
termelőcső vasas kirakódással

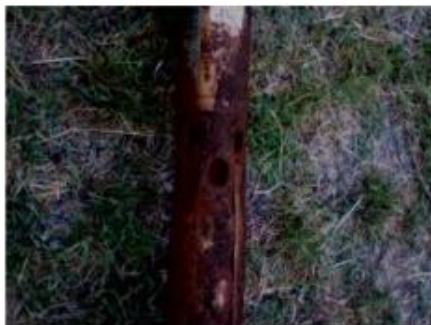
2. kép  
lyukas termelőcső

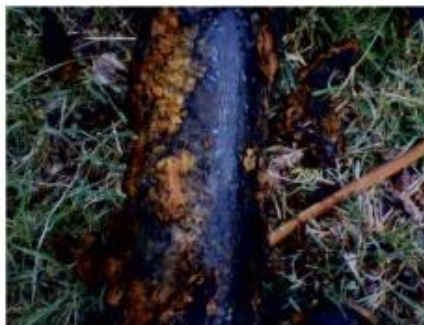
7. kép  
korrodált cső

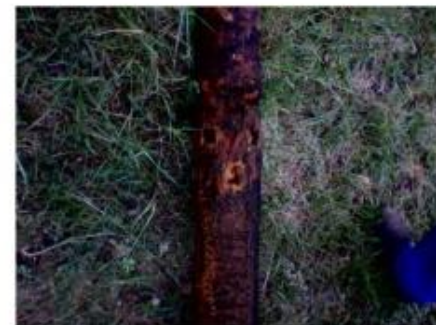
8. kép  
búvárszivattyú  
vas-kirakódással

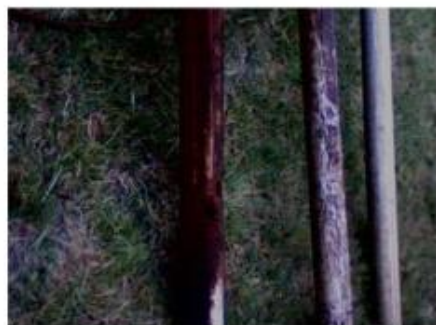
3. kép  
lyukas termelőcső

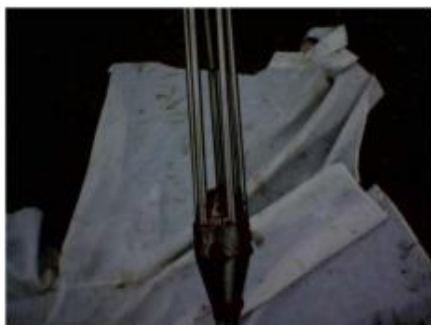
4. kép  
szonda végén vasas iszap a kút aljából

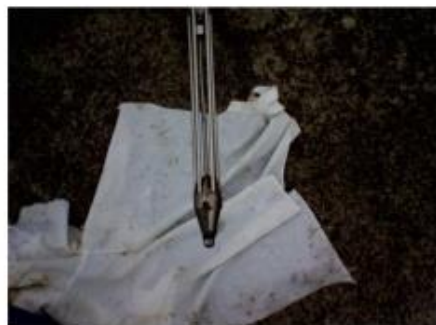
5. kép  
szonda végén vasas iszap a kút aljából

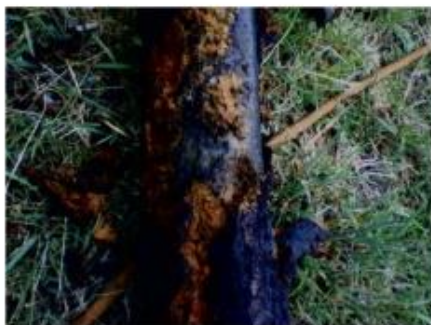
6. kép  
korrodált cső

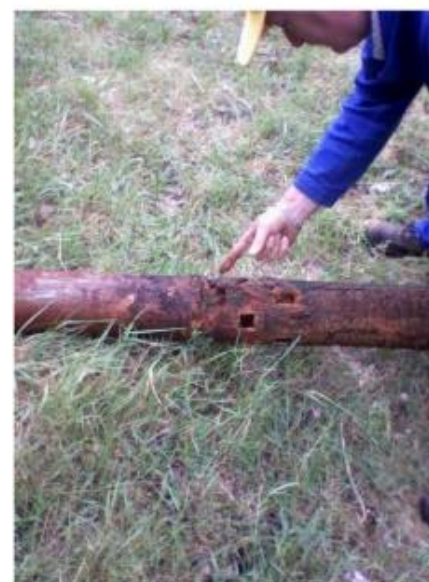
9. kép  
búvárszivattyú  
vas-kirakódással
