# Kihívások a Tass, Gudmon-foki parti szűrősű regionális vízbázis üzemeltetésében

Csiszár Endre  
hidrogeológus  
BÁCSVÍZ Zrt., Kecskemét

**„Felsővízi Vízért” Alapítvány (FAVA)**  
**„Almássy Endre, XXVI. Konferencia a felszín alatti vizekről”**  
Siófok, 2019. március 26 - 27.

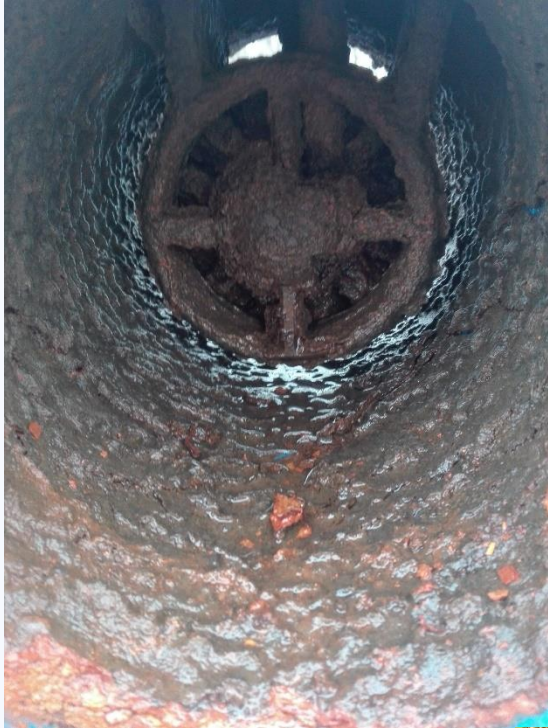
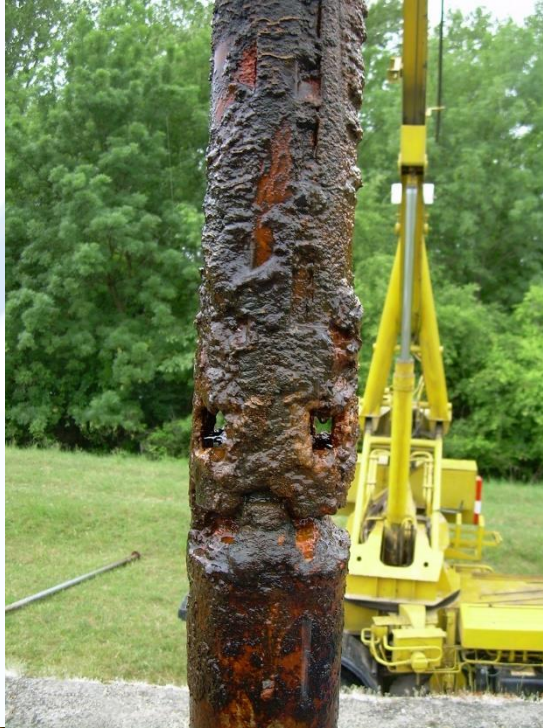
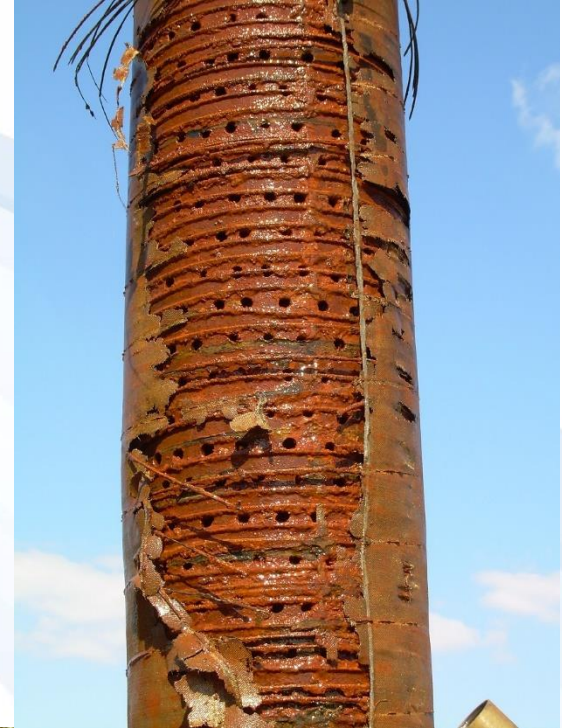
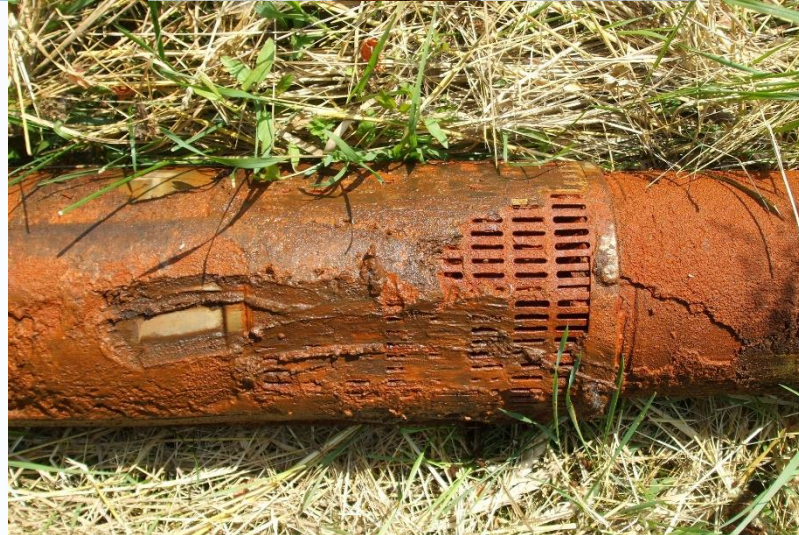
T-12. jelű vízműkút próbaszivattyúzása  
2018. április 3.

A vízadó réteg szemcséin az oxidált állapotú Fe és Mn bevonatot képez, mely csökkenti pórustérfogatot

A pontszerű termeltetés exponenciálisan növeli a bevonatképződés intenzitását

## A „pontszerű” termeltetés hatása III.

Vízbázis „terhelésének” kb. egyenlő elosztása az üzemben tartott kutak között

## Hatékony rétegregenerálási technológia alkalmazása

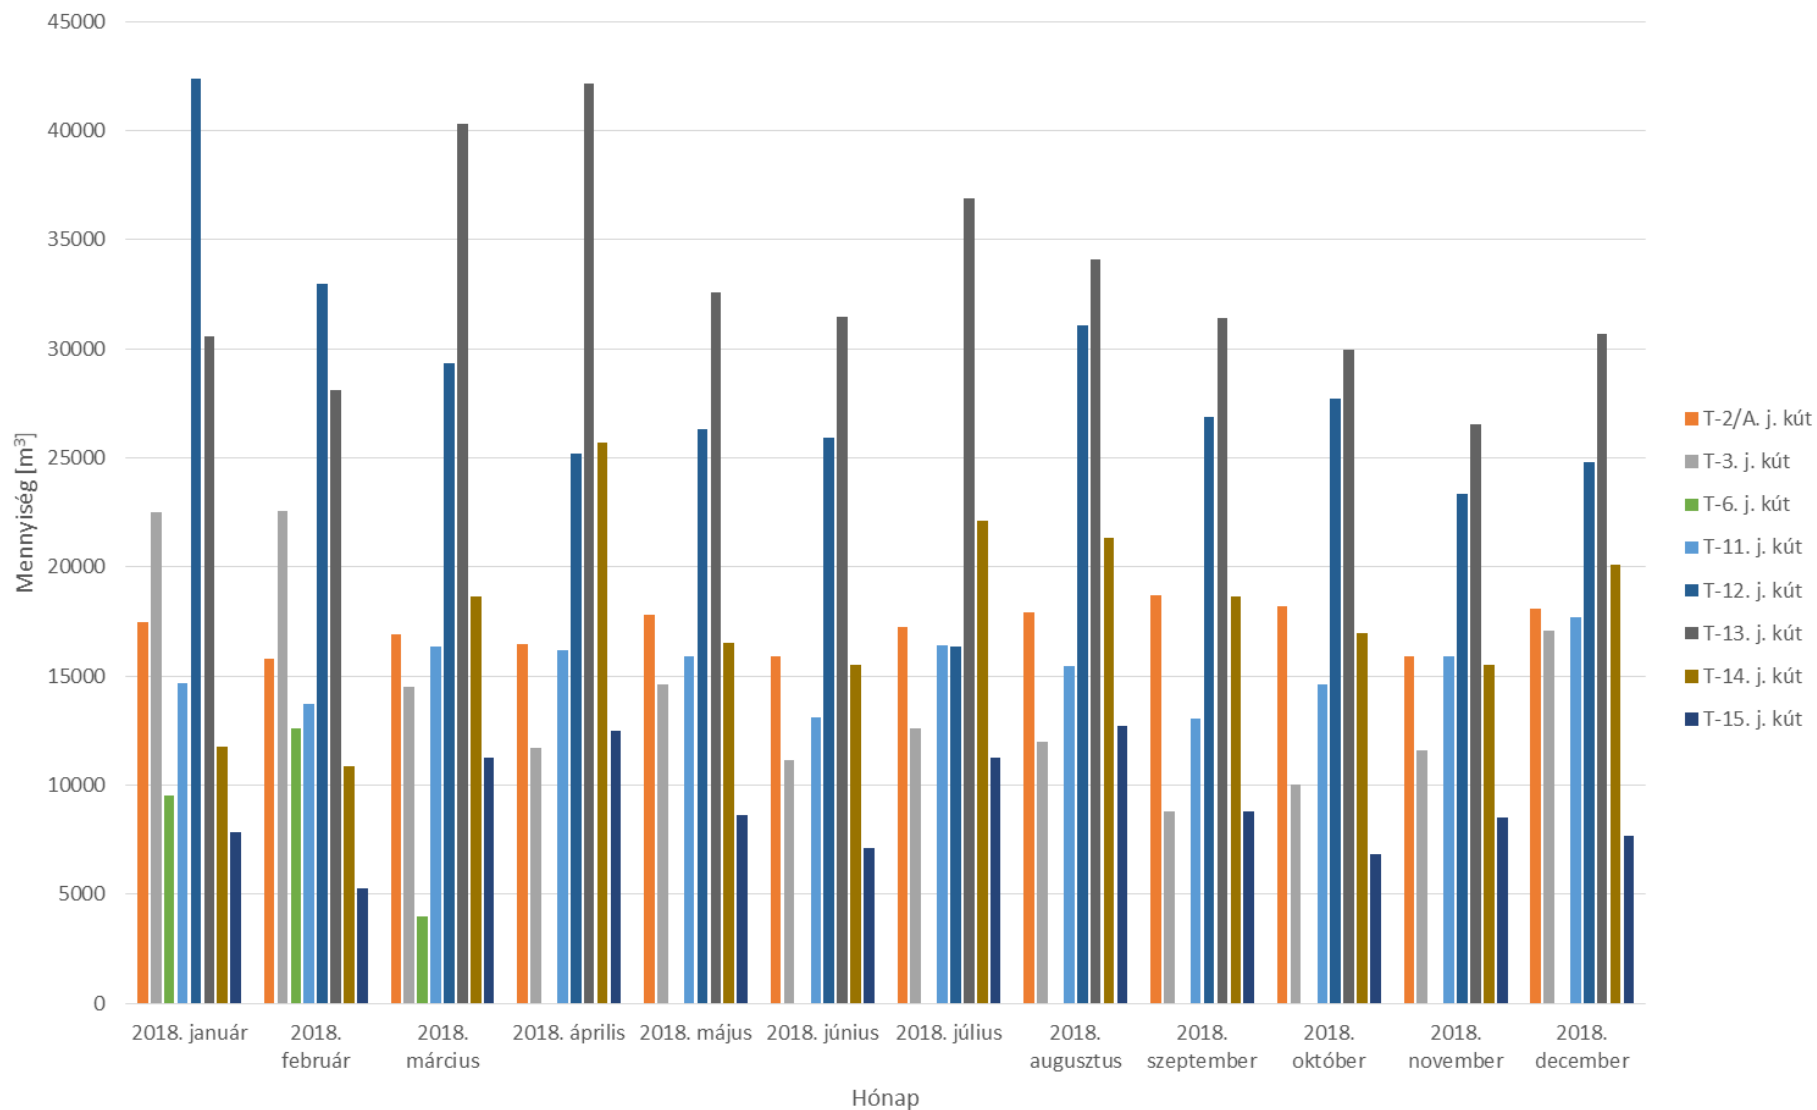
A termelt víz megoszlása kutanként

## Vízműkutak közel azonos mértékű igénybevétele
