ÉSZAK-DUNÁNTÚLI
VÍZÜGYI IGAZGATÓSÁG
GYŐR

A szigetközi vízpótlás hatása a talajvíztestre

Előadó: Sütheő László, műszaki igazgatóhelyettes, ÉDUVIZIG

Dátum: 2025. szeptember 16.

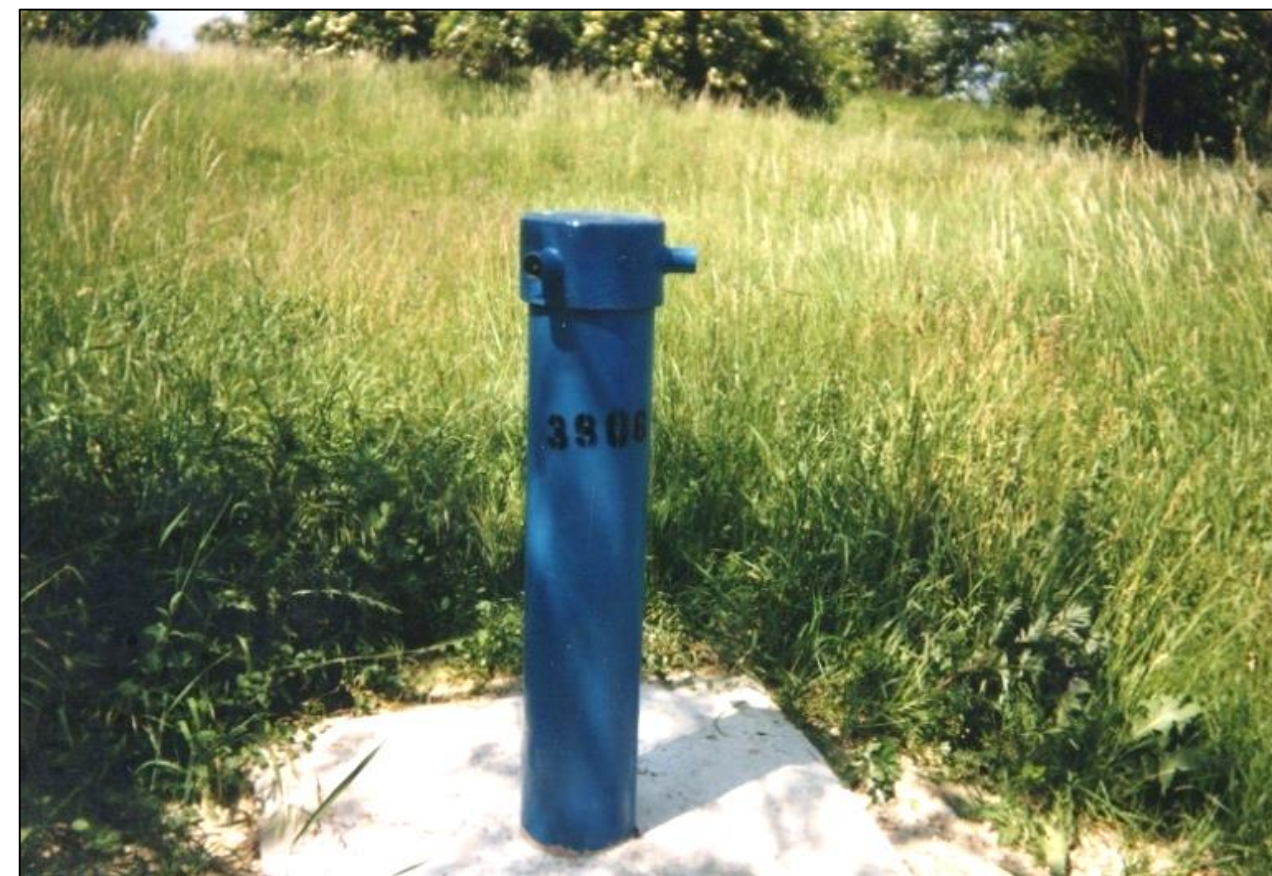
ÉDUVIZIG talajvízszint mérései:
221 db észlelő kúton

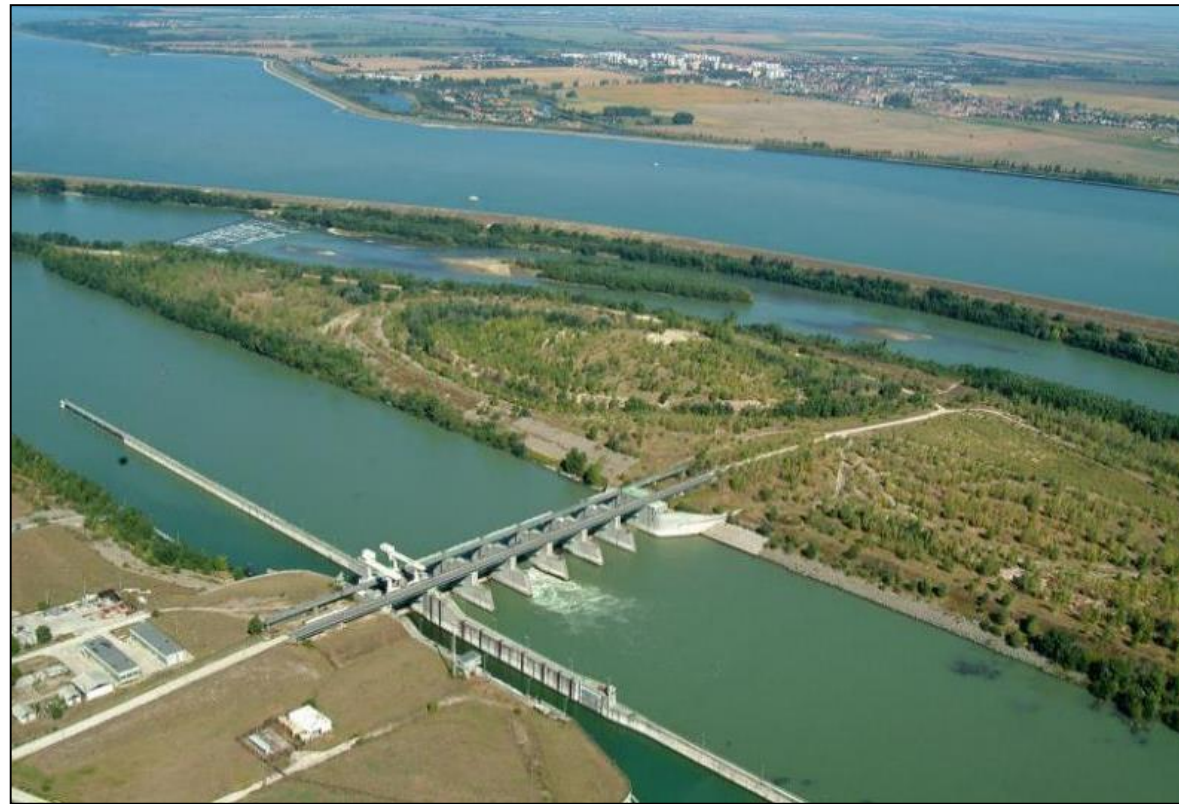
A vízpótlás alapelvei

Referencia állapot hidrológiai szempontból: 1950-es évek vízjárása

- a Duna vízjárását követő dinamikus vízpótlás
- célvízszintek, áramlási sebességek
- kulcsműtárgyakon ellenőrzés
- vegetációt figyelembe vevő vízkormányzás
- részleges árasztás

$$Q_{\text{hullámtér}} = f(Q_{\text{Dévény}}; \text{hónap})$$

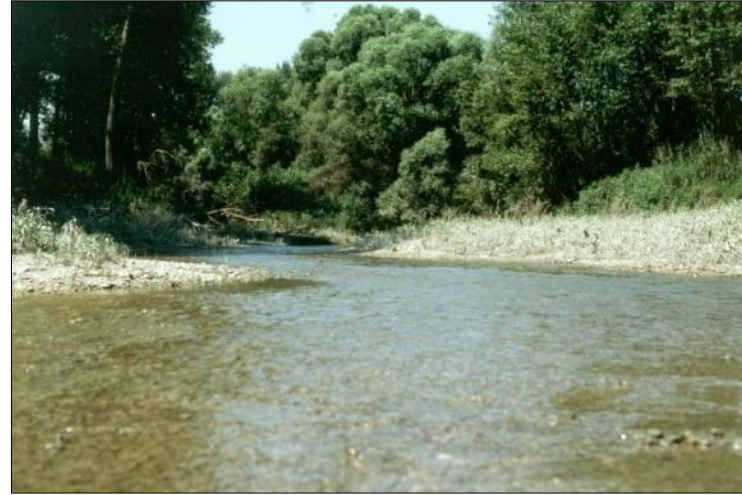
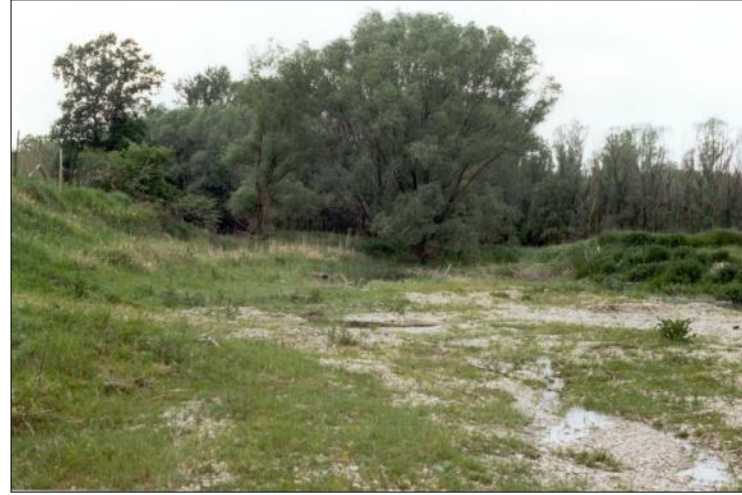
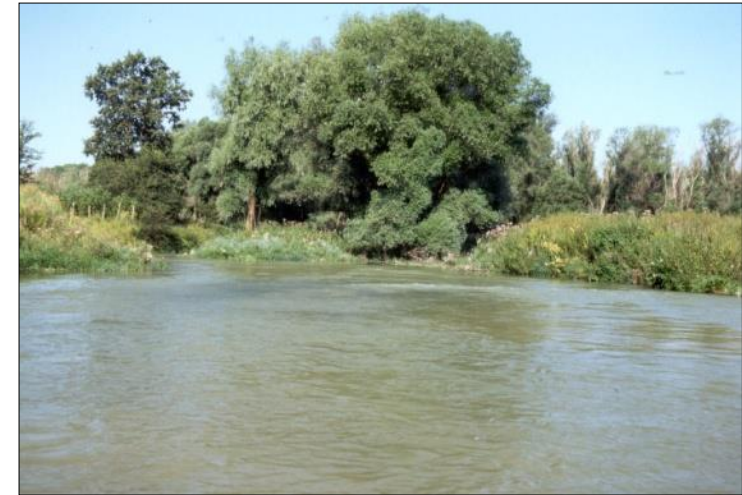
Tejfaluszigeti ágrendszer

Elterelés előtt

Elterelés után

Vízpótlással

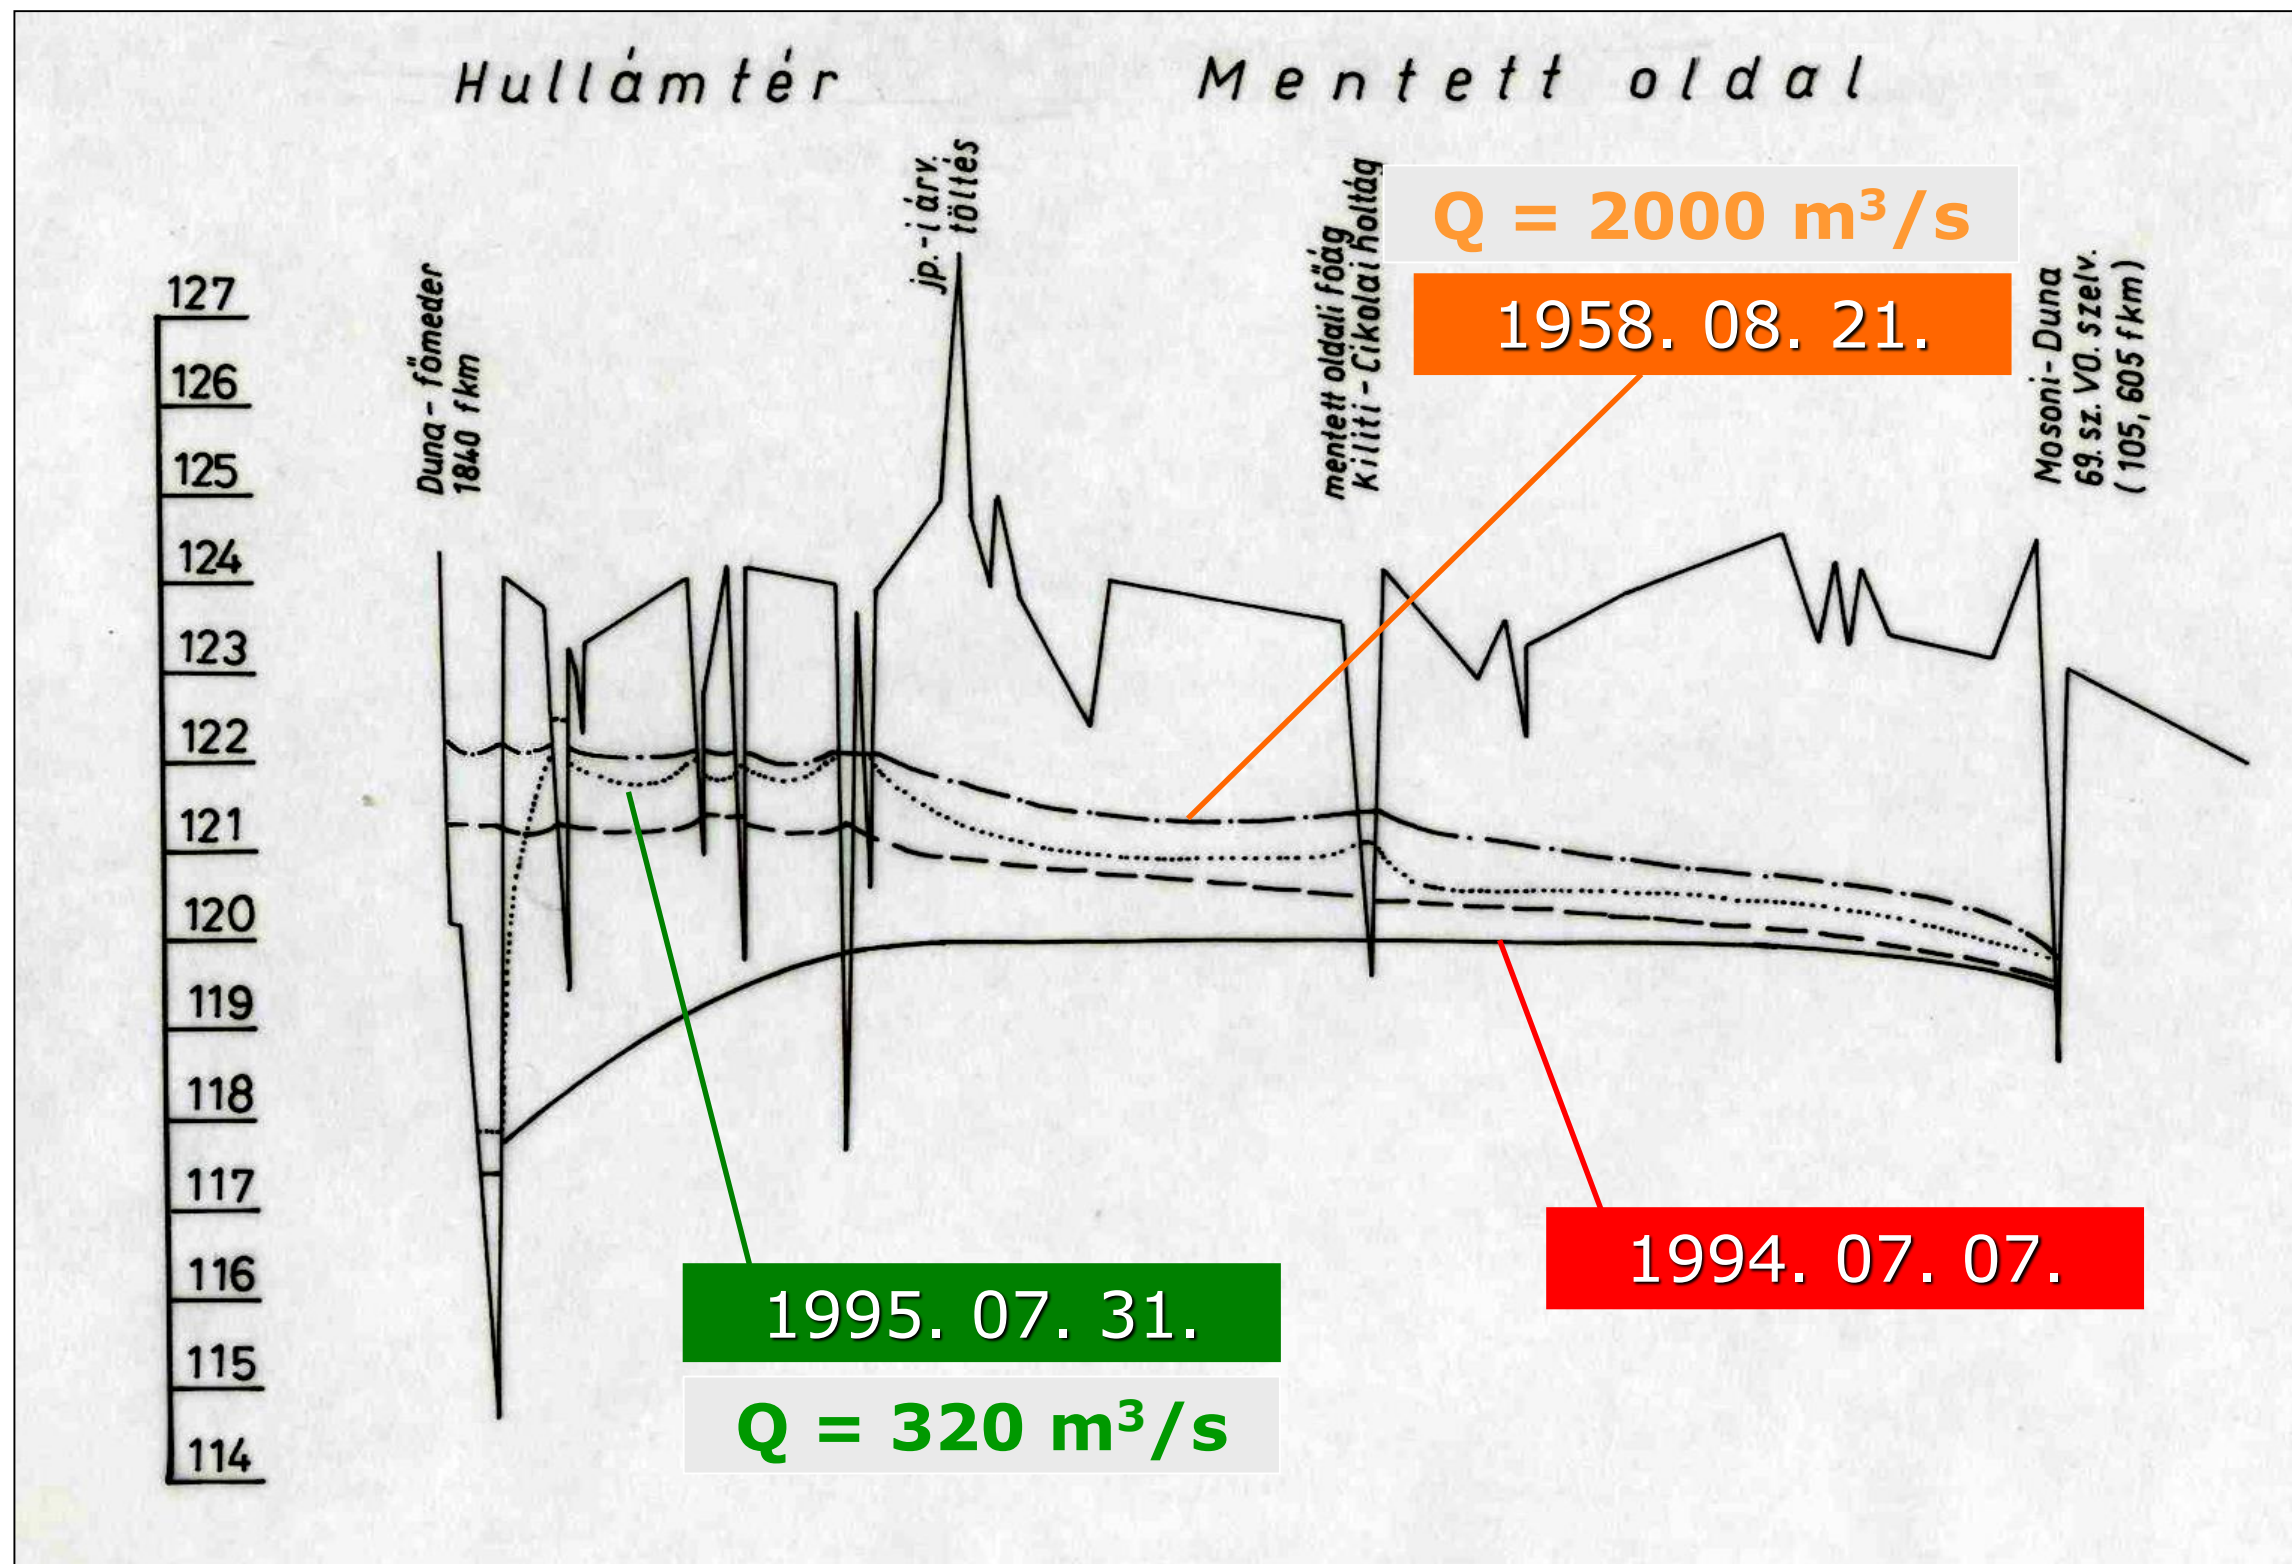
A fenékküszöbös vízpótlás hatása a Szigetközben

A szigetközi vízpótló rendszer első szakasza Dunakiliti fenékküszöb megépítése (1995)

- 1995. május → a Duna folyam főmeder 1843 fkm-ében megépült a **fenékküszöb** (keresztirányú kőmű);
- Feladata: a mederben érkező kis vízhozamok felszínének megemelése;
- A fenékküszöb megépítése és a Dunakiliti-duzzasztó szabályozható üzeme lehetővé tette a hullámtéri mellékágrendszerek **szabályozott gravitációs vízellátását** a Felső-Szigetközben.
- A hullámtérre bevezetett víztömeg **térség teljes egészére hatást gyakorolt**:
 - a Duna közeli kutakban az eltereléskor lesüllyedt **talajvízszintek** a vízpótló rendszer üzembe helyezése után, **1995-től megemelkedtek**.
 - A **talajvízszint éven belüli ingadozása csökkent**. A korábbi 2-3 m-es amplitúdó a vízpótlás területén kb. 60 cm lett.
 - A vízpótlás a Duna felső szakasza felől érkező **felszín alatt áramló vizeket** a korábbi természetes állapothoz hasonlóan **bent tartja a Szigetközben**.

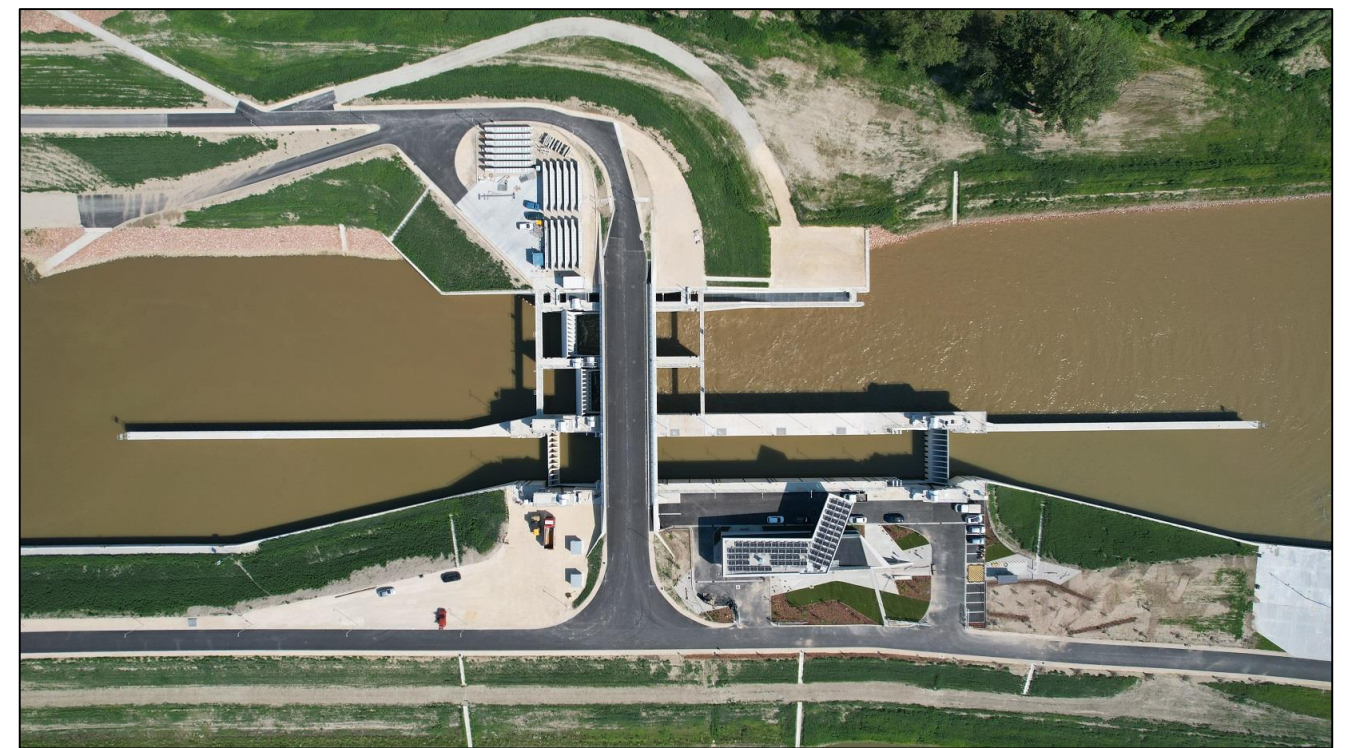
A szigetközi vízpótló rendszer mérőldkövei Mosoni-Duna torkolati mű (2022)

- Az alsó-szigetközi vízpótlás legalsó elemeként 2022-ben egy újabb nagyszabású vízgazdálkodási projekt ért célba a Mosoni-Duna torkolati művének megépítésével.
- A műtárgy az alsó-szigetközi vízpótlás létesítményeit kiegészítve a Mosoni-Duna kis- és közepes vízszintjeinek a süllyedését, valamint Alsó-Szigetköz talajvizeinek kiürülését akadályozza meg.
- A szabályozás a talajvízszintekre is pozitív hatást gyakorol, megtámasztva az alsó-szigetközi talajvízszinteket.

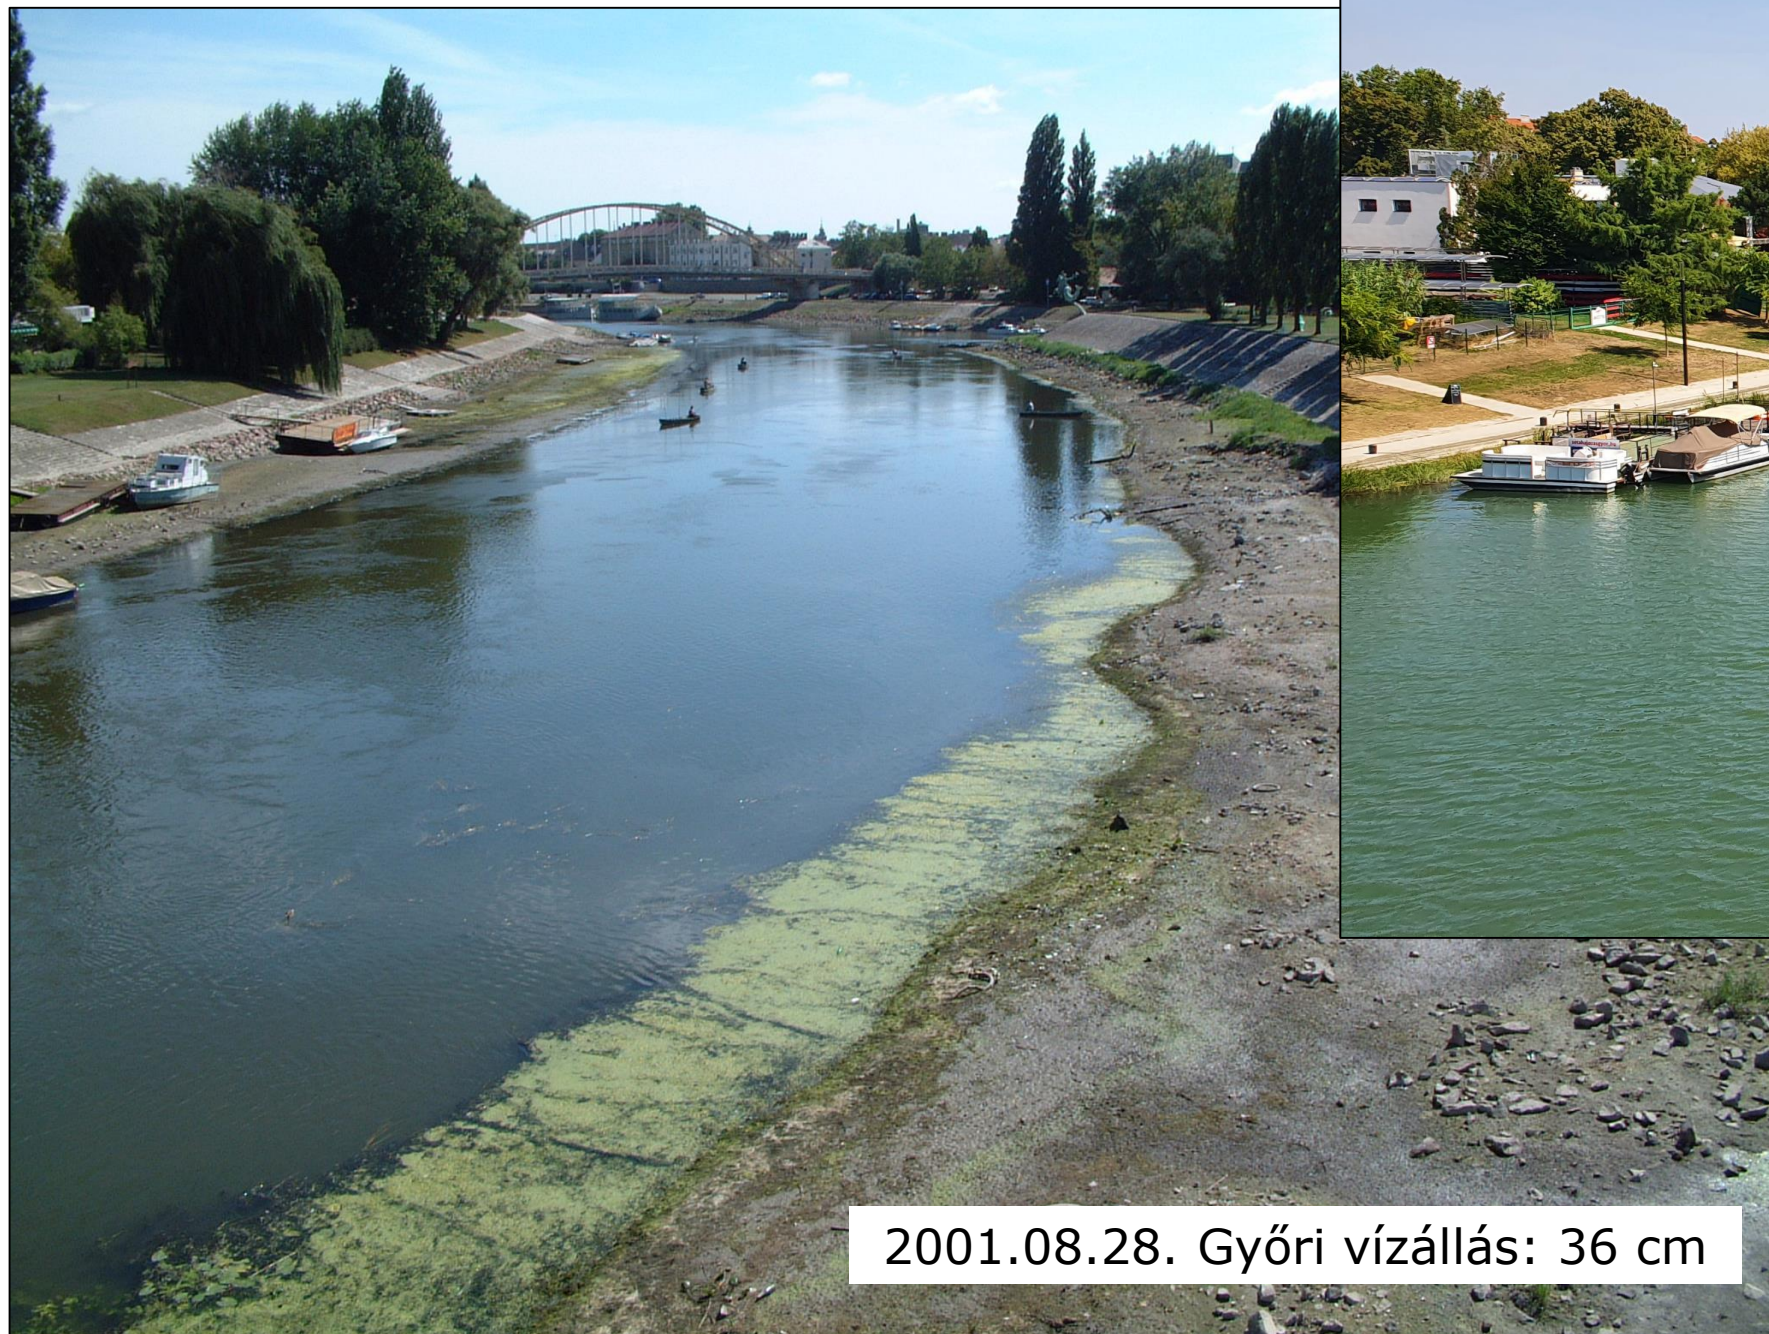
A Mosoni-Duna torkolati műtárgy hatása Győrben

$$Q_{\text{Nagybajcs}} = 1100 \text{ m}^3/\text{s}$$

2001.08.28. Győri vízállás: 36 cm

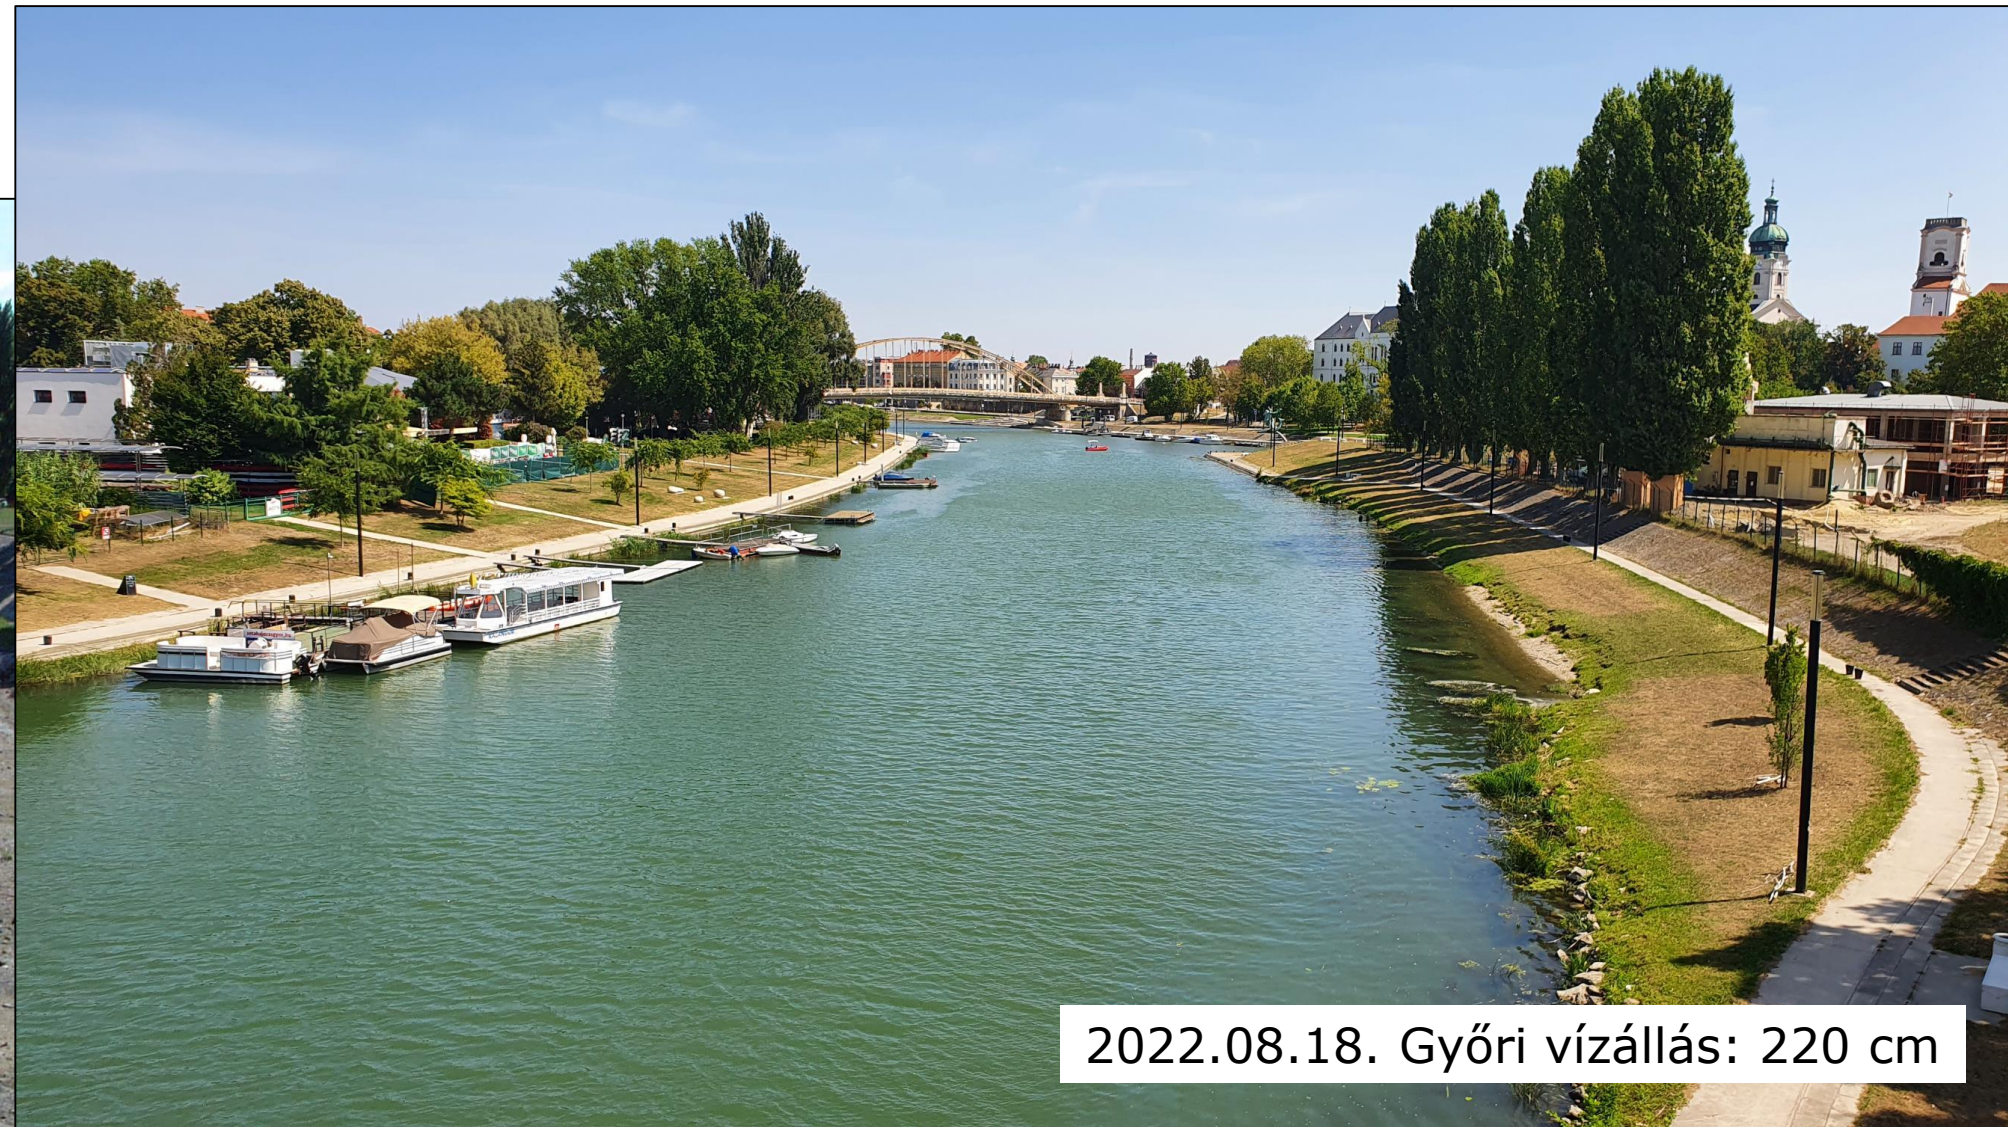
2022.08.18. Győri vízállás: 220 cm

$$Q_{\text{Nagybajcs}} = 900 \text{ m}^3/\text{s}$$

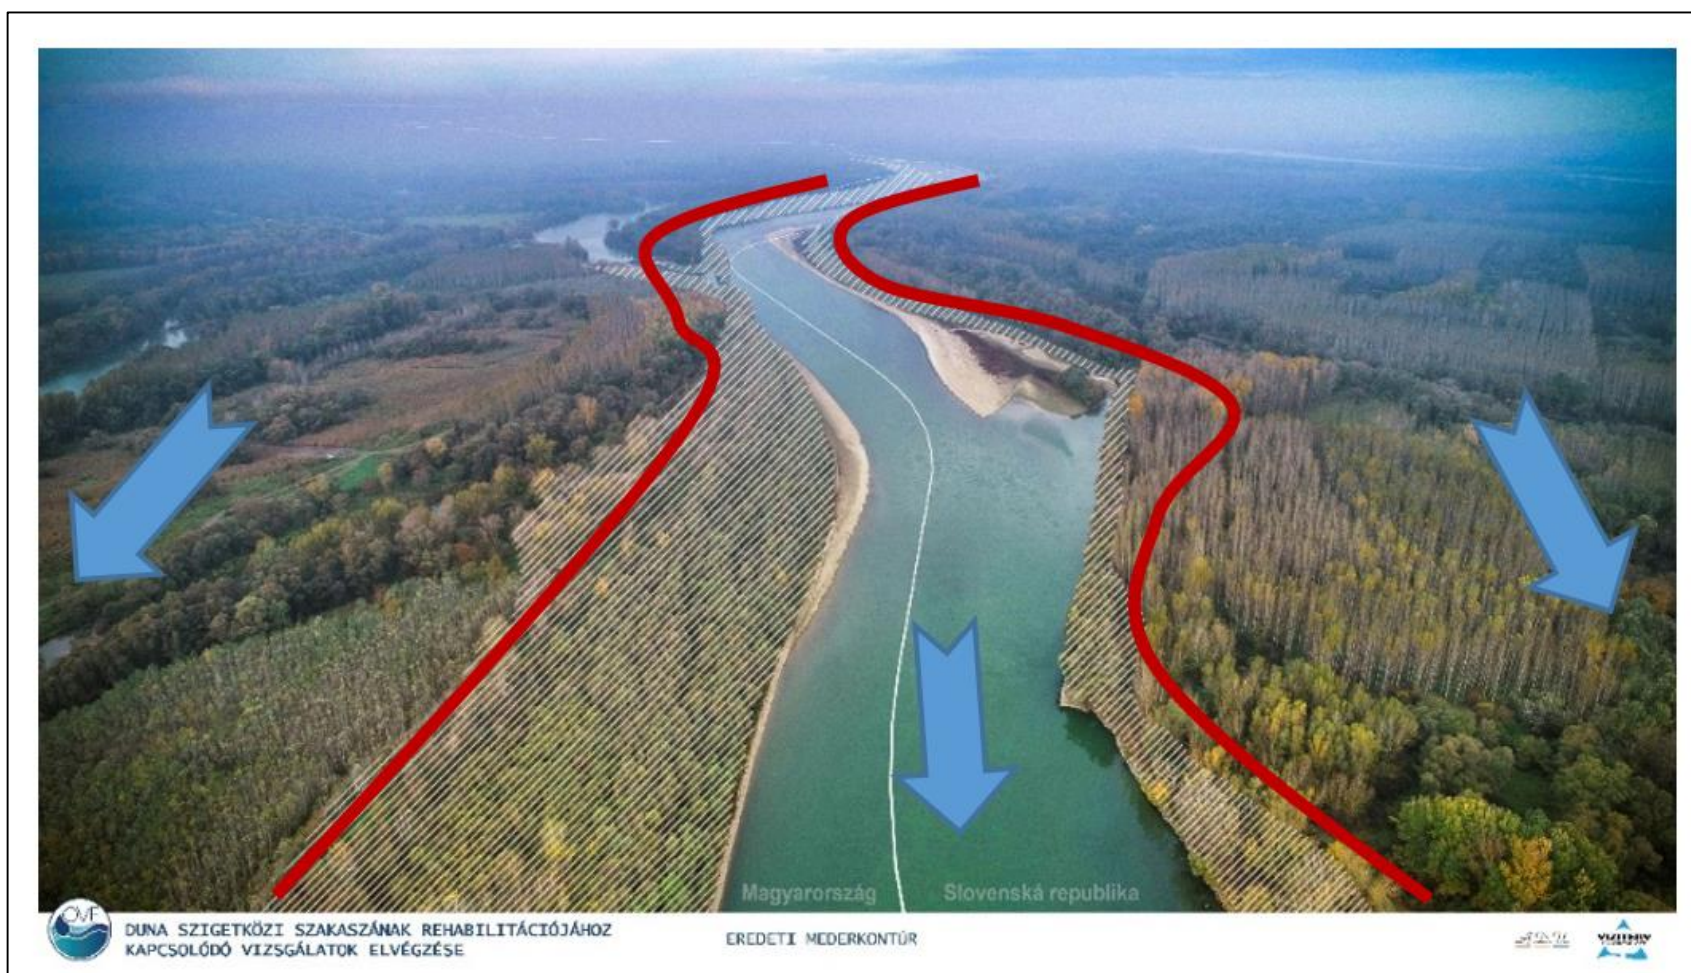
A jövő? Insula Magna - a vizsgált műszaki megoldás
